# DIGITAL TWIN & HSEQ AUDIT

Maschinell generiertes Inspektionsgutachten

| EXECUTIVE SUMMARY | |
|---|---|
| Projekt / Scan-ID: | SABO_Audit_2026-07-06_14-12 |

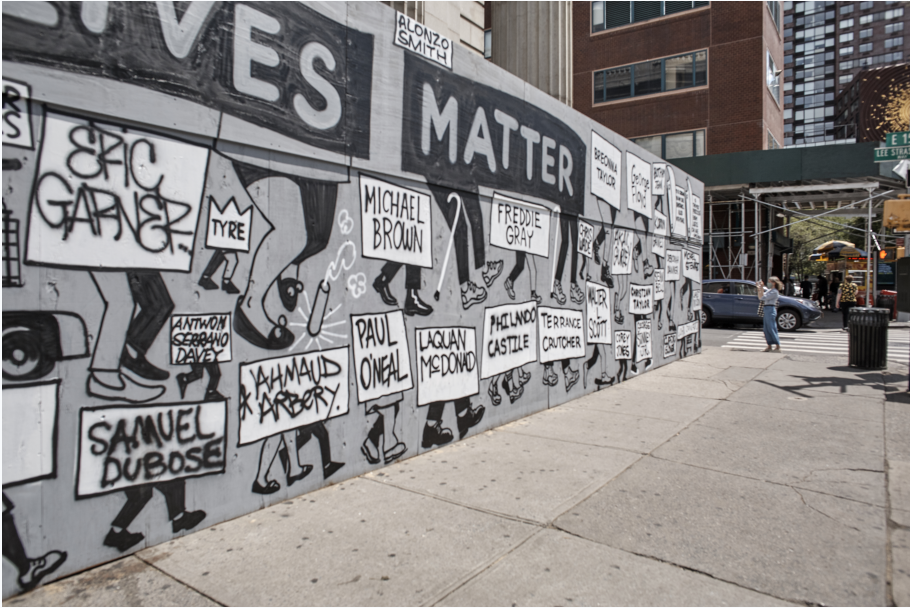
| [SABO-ID-1783345026-_315] Stolperfallen durch Gehwegschäden | | Priorität: MITTEL |
|---|---|---|
| KI-Schadensanalyse: | <p>Der Gehweg weist im gesamten sichtbaren Bereich zahlreiche Risse, unebene Oberflächen und offensichtliche Höhenunterschiede zwischen einzelnen Platten auf. Diese Unregelmäßigkeiten stellen erhebliche Stolperfallen für Passanten dar, welche das Risiko von Stürzen und Verletzungen maßgeblich erhöhen. Eine regelmäßige Inspektion und Instandhaltung des Gehwegs ist erforderlich, um die Verkehrssicherheit zu gewährleisten und Unfälle zu vermeiden.</p> | |

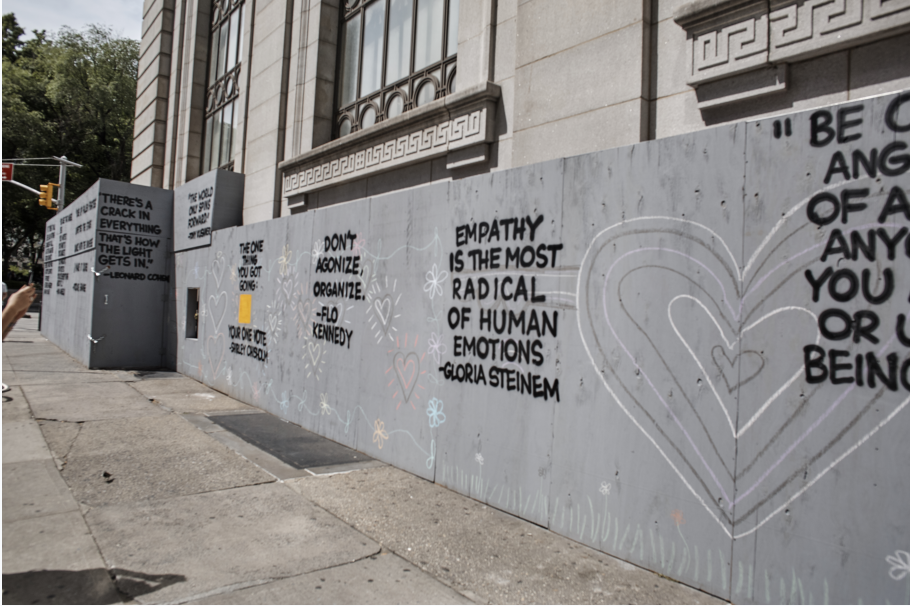
| [SABO-ID-1783345026-_266] Unebene Gehwegoberfläche | | Priorität: MITTEL |
|---|---|---|
| KI-Schadensanalyse: | Die Oberfläche des Gehwegs weist an mehreren Stellen deutliche Unebenheiten, Risse und Höhenversätze zwischen den einzelnen Platten auf. Dies stellt eine erhebliche Stolpergefahr für alle Passanten dar und kann zu Stürzen mit potenziellen Verletzungen führen. Gemäß den Technischen Regeln für Arbeitsstätten (ASR A1.8 Verkehrswege) und den berufsgenossenschaftlichen Vorschriften (DGUV Vorschrift 1) müssen Verkehrswege eben, tritt- und rutschfest sein und frei von Stolpergefahren gehalten werden. Eine umgehende Instandsetzung der betroffenen Bereiche ist erforderlich, um die Verkehrssicherheit zu gewährleisten. | |

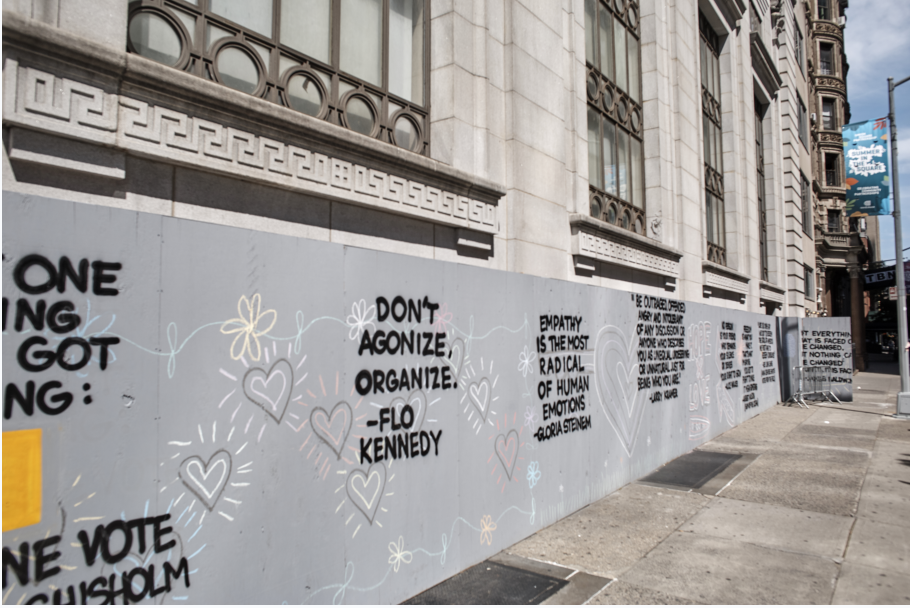
| [SABO-ID-1783345029-_400] Eingeschränkte Gehwegbreite | | Priorität: MITTEL |
|---|---|---|
| KI-Schadensanalyse: | Die temporäre Bauzauninstallation reduziert die nutzbare Breite des öffentlichen Gehwegs erheblich. Dies stellt eine potenzielle Gefahr dar, da es zu Engpässen im Fußgängerverkehr führen und im Notfall die schnelle und sichere Evakuierung von Personen aus dem angrenzenden Gebäude oder die Flucht von Passanten auf dem Gehweg behindern könnte. Gemäß UVV und den Anforderungen an die Verkehrssicherungspflicht sind Flucht- und Rettungswege sowie öffentliche Verkehrsbereiche in ausreichender Breite und frei von Hindernissen zu halten, um eine Gefährdung Dritter zu vermeiden. | |

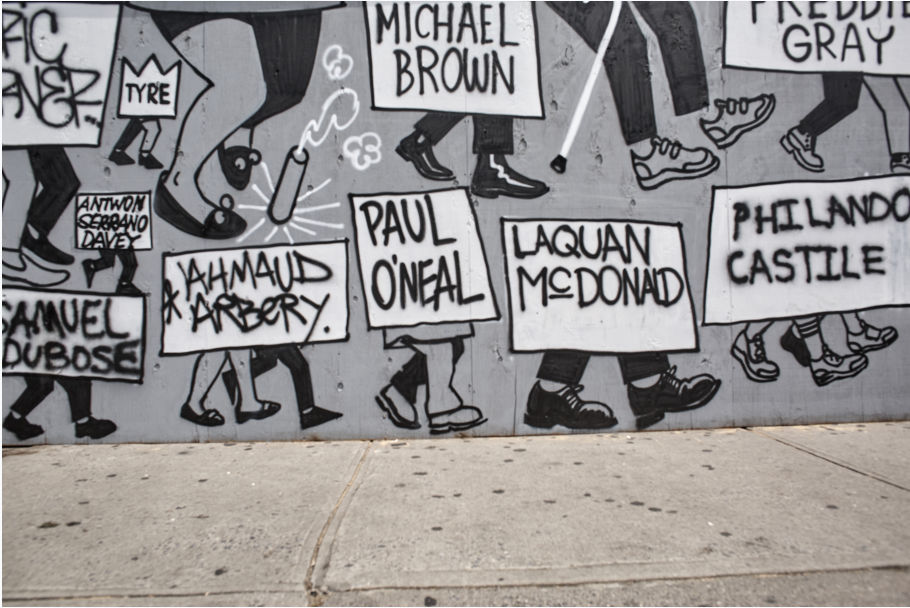
| [SABO-ID-1783345036-_058] Stolperfallen auf Gehweg | | Priorität: MITTEL |
|---|---|---|
| KI-Schadensanalyse: | Auf dem abgebildeten Gehweg sind deutliche Risse und Fugenversätze zwischen den einzelnen Betonplatten erkennbar. Diese Oberflächenunregelmäßigkeiten stellen gemäß den Grundsätzen der Unfallverhütungsvorschriften (UVV) eine erhöhte Stolpergefahr für alle Passanten dar. Die potenziellen Folgen reichen von leichten Prellungen bis hin zu schwerwiegenden Sturzverletzungen, insbesondere für Personen mit eingeschränkter Mobilität. Eine umgehende Bewertung der Gehwegbeschaffenheit und gegebenenfalls eine Sanierung oder Abgrenzung der Gefahrenbereiche wird dringend empfohlen. | |

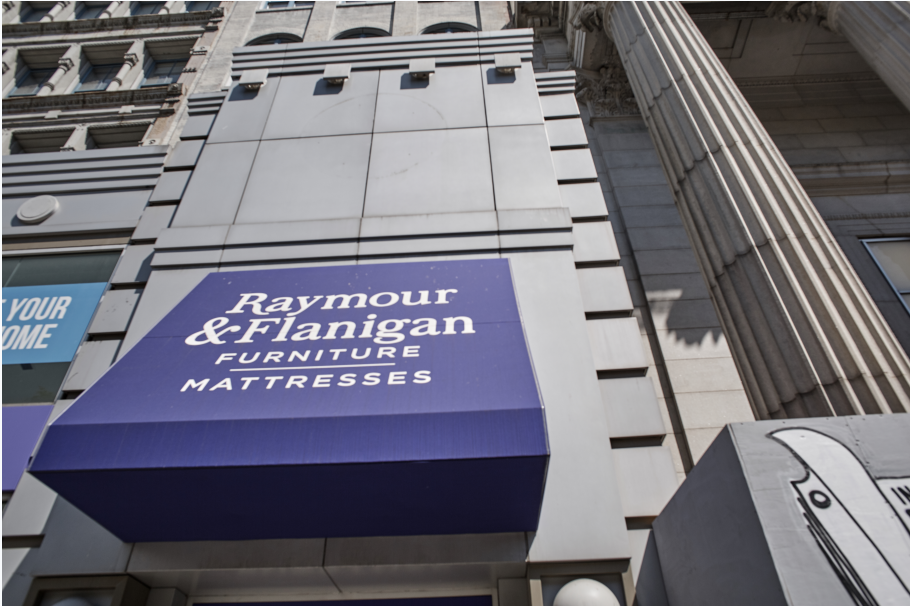
| [SABO-ID-1783345049-_616] Potentielle Risiken durch Fassadenalterung | | Priorität: GERING |
|---|---|---|
| KI-Schadensanalyse: | <p>Die auf dem Bild sichtbaren, teilweise älteren Gebäudestrukturen, insbesondere die Details der klassischen Säulen und der darüberliegenden Gebäudeteile, weisen eine natürliche Alterung durch Witterungseinflüsse auf. Ohne eine detaillierte Vor-Ort-Inspektion kann nicht ausgeschlossen werden, dass sich einzelne Materialien oder Fassadenelemente gelockert haben oder abplatzen könnten. Solche losen Elemente stellen ein Risiko für herabfallende Teile dar und könnten, insbesondere im öffentlichen Raum, eine Gefahr für Personen begründen, was der allgemeinen Sorgfaltspflicht zur Sicherung von Bauwerken entgegensteht. Dies kann im Kontext von Arbeitssicherheitsvorschriften auch relevant werden, wenn Arbeiten am oder in der Nähe des Gebäudes stattfinden. Eine regelmäßige Inspektion der Fassade ist daher empfehlenswert, um solche potenziellen 'ungesicherten Kanten' zu identifizieren und zu beheben.</p> | |
